# 大井川流域の防災地学上の諸問題

—1966年度静岡県防災地学調査報告書

1967. 3

静岡県総務部消防防災課

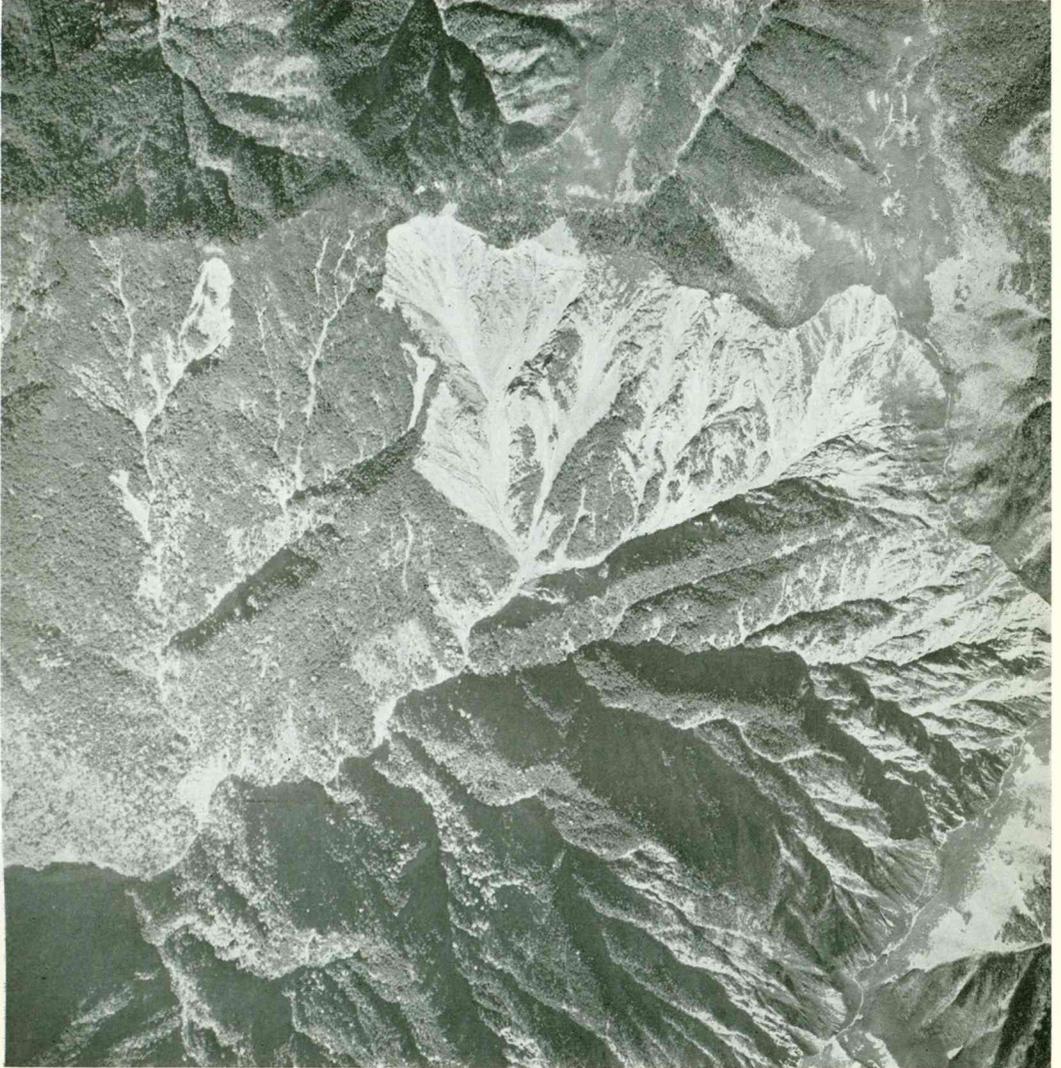
写真1 大井川上流域の崩壊

大井川上流域塩見岳とその南側の地域の崩壊の状況を示す。樹木限界上の荒廃地は主として塩見岳付近の山稜にひろがる。斜面に広大な崩壊地を形成するもの、谷底に細長く発達する荒廃地、谷底にはきだされた石礫の堆積する荒廃地のすべてを、写真1、2のなかに観察することができる。方位は写真の上方が北にあたる。陰影を手前にしてみるとみやすい。

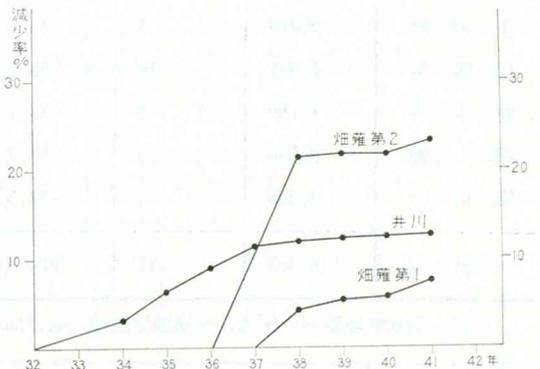
図 1.3 上流部ダム湖における堆砂

湖などととも、日本ではもっとも埋積のはやいダム湖であるといわねばならない。また、畑窪第1, 第2, 井川の上流から下流にならぶ3つの貯水池では、図1.3にみるように、まん中の畑窪第2貯水池でもっとも堆積が活発であり、流入河川の流域に問題のあることを示している。堆積の速さからみても、上流部山地での土砂の生産供給がおわったとはいえない。むしろ、ダム湖が下流部

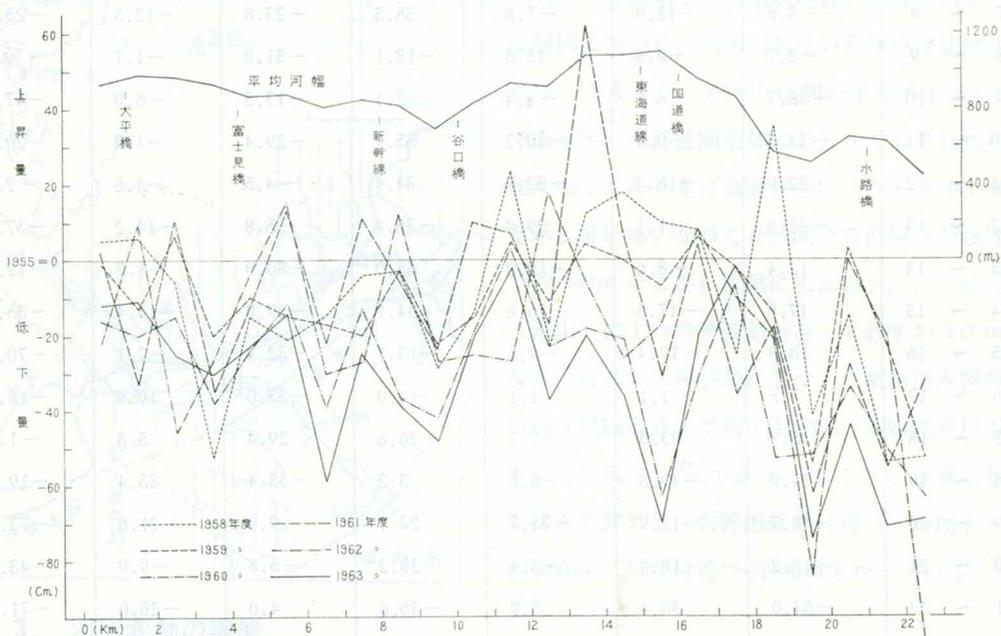
図 3.2 1955年を基準にした平均河床高変動量図

つぎに図3.2は同じ表を使って1955年度を基準にした縦断面状の変動として表わしたものである。こういった形式の図は先の表3.1の場合と同じく、基準年の如何によって図形および数値がかなり異ってくるが、基準年以後の全体の変動傾向を読みとるには都合がよい。この図から明らかなごとく、この期間内では河床変動はかなりに複雑であって、必ずしも一様の傾向を示していないが、河

幅が付近に比べて急に狭まっている区間、たとえば6～7km, 19～20km間などでは、河床の低下傾向が強く、しかも継続的であることを示している。

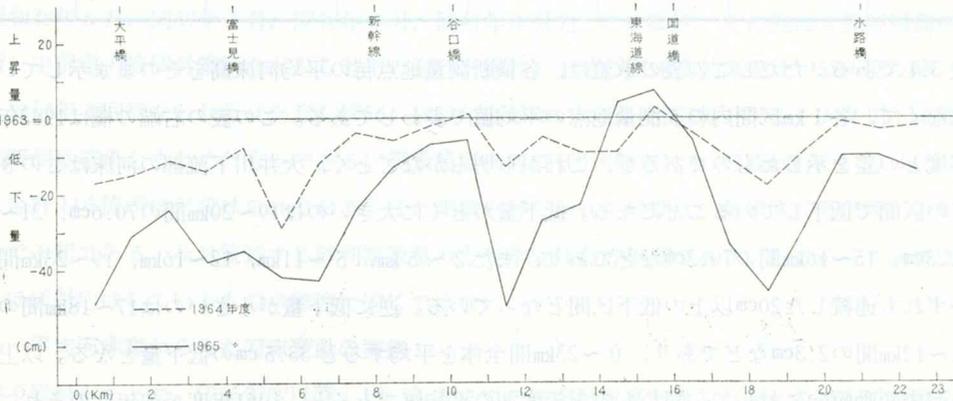
図 3.3 1963年を基準にした平均河床高変動量図

つぎに1963年度を基準にして1965年度までの河床変動を同様な方法で示したものが図3.3である。ここで図3.3と図3.2とを分けてとりあつた理由は、1963年度以前の資料と以後のそれとで計算方法が若干異っていると考えられからである。図3.3から明らかなごとく、1964, 1965両年度の河床変動はかなり類似した傾向を示し、しかも後述する砂利採取と河川管理の影響とがかなり見事に表現されている。この2年間に低下量のとくに大きかった区間は、0～1km, 3～4km, 5～7km, 11～12km, 17～18km間などであつて、これらの区間の多くは同じ期間に砂利採取量のとくに大きかった区間と見事な対応を示している。逆に低下量が小さかったかないしは上昇を示した区間は、新幹線鉄橋～谷口橋間の8～11km間, 東海道線鉄橋～国道橋間の14～17km間, 水路橋付近の20～22km間などである。この事実が橋脚基部保護のための河川管理効果の現われであるならば、正に望ましい傾向にあるといえるが、その判定には今しばらく経過を見守る必要があらう。

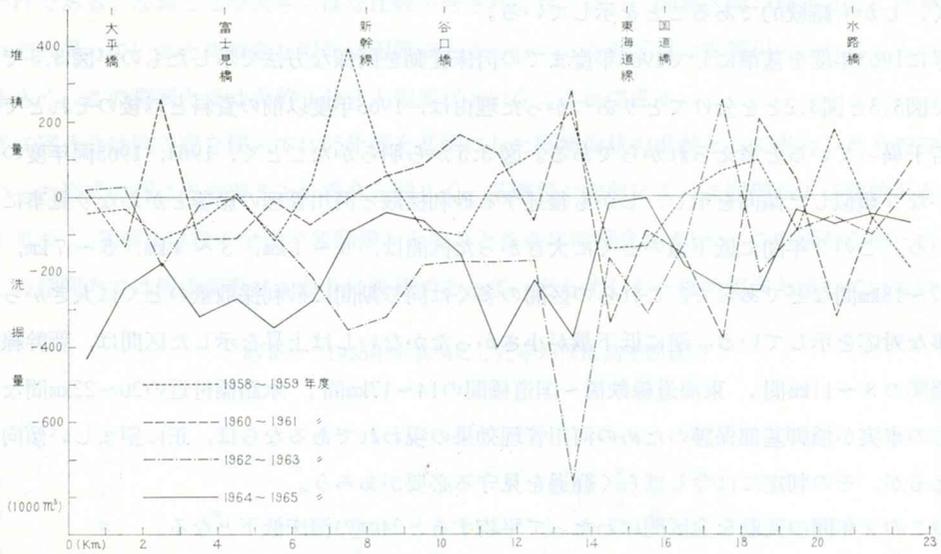
図 3.4 土砂変動量図

ず1958～59年度および1960～61年度の両グラフでは、河口付近（0～6 km間）や東海道線鉄橋・国道橋付近（14～18 km間）などを除けばその中間はむしろ堆積傾向にあるが、これが1962～63年度になると急に洗掘傾向が強まって、それまで堆積傾向にあった中間部での洗掘が大きくなっている。つぎの1964～65年度では全区間にわたって洗掘が示されるが、ただこの場合先の図 3.3 でみたように、一般に橋梁付近での洗掘量が小さいことに注目する必要がある。

なおこの8年間の土砂変動量を1 kmの区間別に合計してみると、全ての区間で洗掘が示される。このうちとくに大きな洗掘区間は、東海道本線鉄橋および国道橋下を中心とした13～15 km間であって、この2 km間で130万 m<sup>3</sup> 近くの洗掘量を示している。そのほか1区間で30万 m<sup>3</sup> 以上の洗掘量を示すところは0～2 km, 3～7 km, 11～18 km間などであり、これらの区間は後に述べる砂利採取量の大きな区間とある程度の対応を見せている。

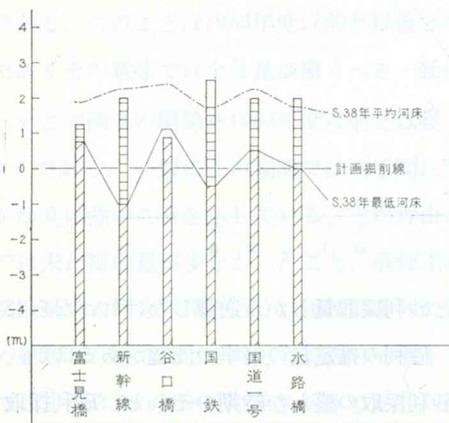
図 3.8 大井川橋梁井筒状態

以上、大井川下流部の最近の河床低下については、その直接的原因が砂利採取によるものであることを明らかにしたが、ただこの場合の低下量は隣接する安倍川の場合ほど大きなものではない。またその河川管理施設への影響も、現状に関する限りそれほど深刻なものともなっていない。その理由

についてはかなり複雑であるが、安倍川に比べて河床の規模がやや大きいこと、その割りに採取量が多くなかったこと、大井川用水事業がすでにその実施をみていて農業用水上の取水障害が少ないこと、河川の管理規制がかなり充分に行なわれたこと、などをその一部の原因として挙げることができよう。もっとも河川管理施設のうち橋梁基礎については、図3.8に示すごとく、かなりの量にのぼる井筒の露出が指摘されていて、充分な管理と対策とを必要としている。しかしこういった河川の管理・対策が強く要請されている反面、骨材の需要は年々増大するいっぽうでこの相い矛

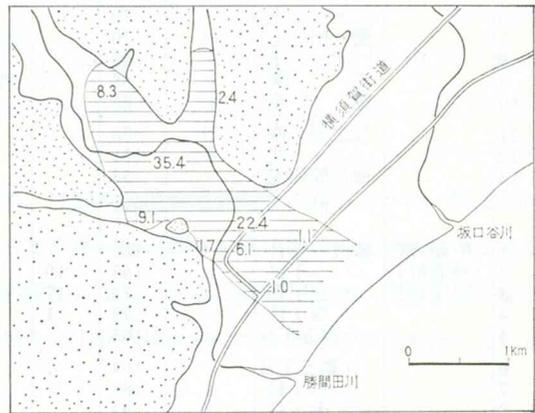
図4.5 東南海地震(1944)による榛原町旧川崎町域の住家被害分布

川崎町で全壊家屋が生じたところは、図4.5に示すように、勝間田川低地の下流部と、その谷口の砂礫州にある静波の市街の部分である。低地の中央部にある庄内部落では、全戸数48のうち23戸(35.4%)が全壊し、11戸が半壊している。また、砂礫州の内陸側の縁辺部にある静波3丁目では、76戸のうち17戸(22.4%)

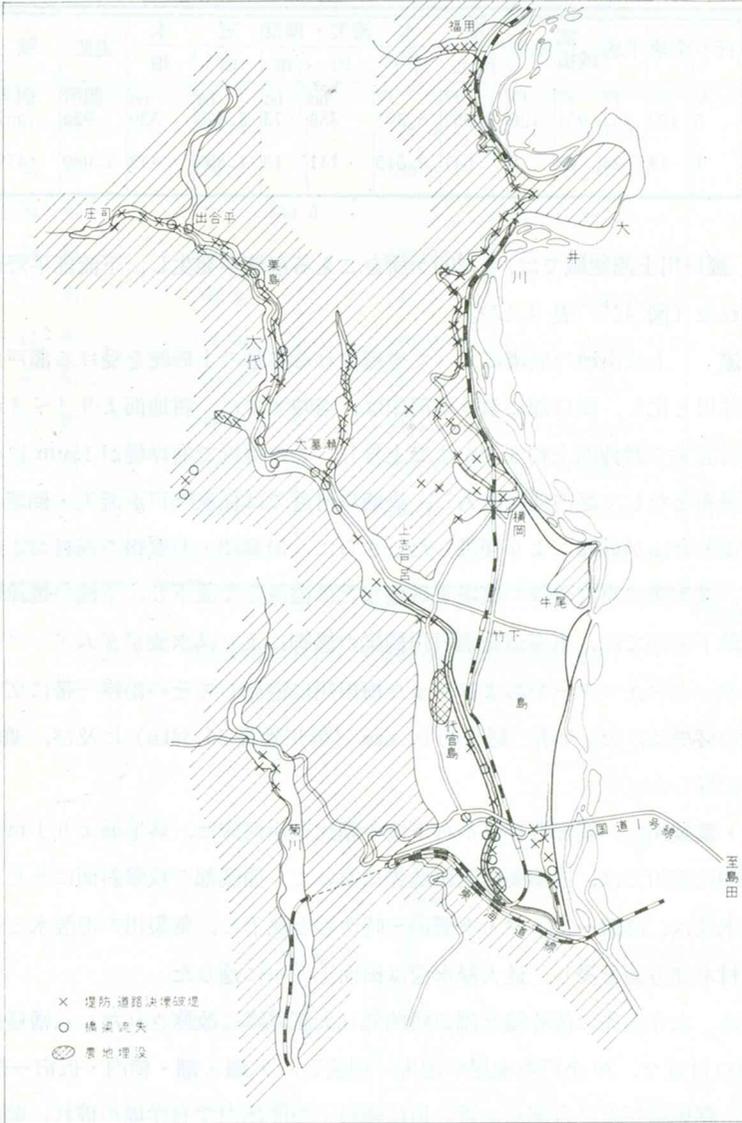
図 4.8 昭和34年（1959）8月26～27日豪雨による金谷町の被害状況

**ア）大代川** 表にみるように、大代川はしばしば氾濫し、その下流にあたる金谷市街に浸水被害をもたらしている。最近における最大規模の水害は、昭和34年（1959）8月26日の集中豪雨によって発生した。上流の大代国有林では、26日9時から27日7時までの22時間に509mmの記録的豪雨があり、このうち379mmが26日9～16時の間に集中的に降った。一方、下流の金谷町では、26日12時から18時までの間に380mm（推定）を記録し、その大半が16～17時の間に集中したと推定されている。このため、大代川は急激に出水し、各所で堤防決壊、橋の流失があり、金谷町の平地部の全域に

わたって浸水した（図 4.8）。下流では中心市街地でも床上 1.5～2m 以上の浸水を蒙り、一部では軒先近くまで浸水した家屋もあった。上流の大代地区内では、家屋の埋没・流失・倒壊など破壊的被害の発生をみた。被害状況は表 4.13 に示すとおりで、被害総額は約14億円にのぼった。

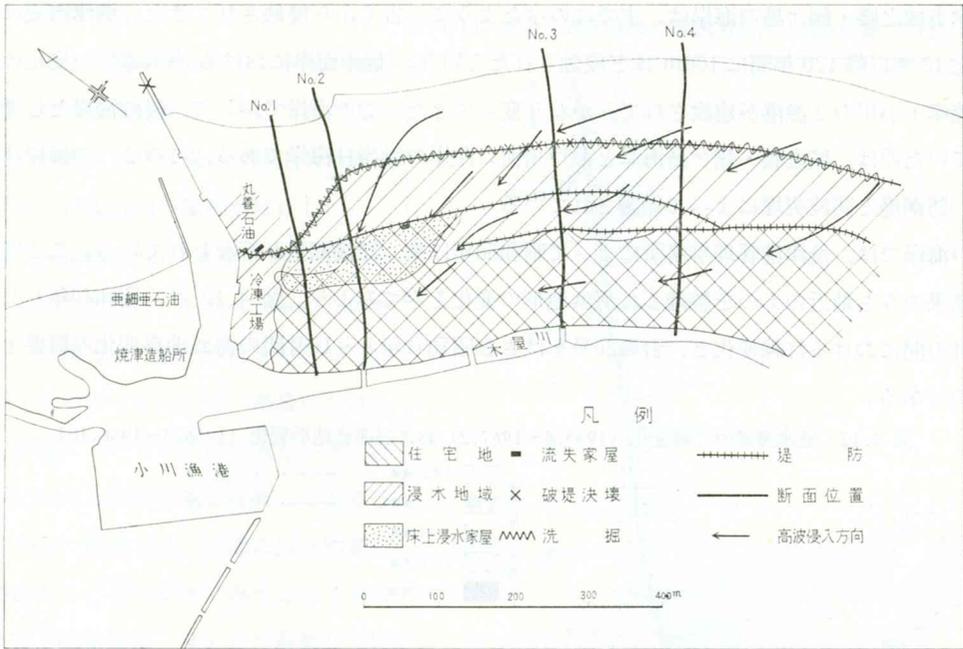
図 4.11A 昭和41年（1966）台風26号による石津・田尻海岸の高波被害状況

しかし、昭和41年9月の台風26号による暴浪は、焼津市石津・田尻海岸に大きな被害をもたらした。この地区の海岸の前浜勾配が従来よりもゆるやかになっていたために、高波の遡上を助け、防潮堤決壊、家屋流失・全壊の破壊的被害が生じたといわれている。この際には、小川漁港の南防波堤も破壊された。石津・田尻海岸の被害状況と推定高波水位は、図 4.11 に示したとおりである。

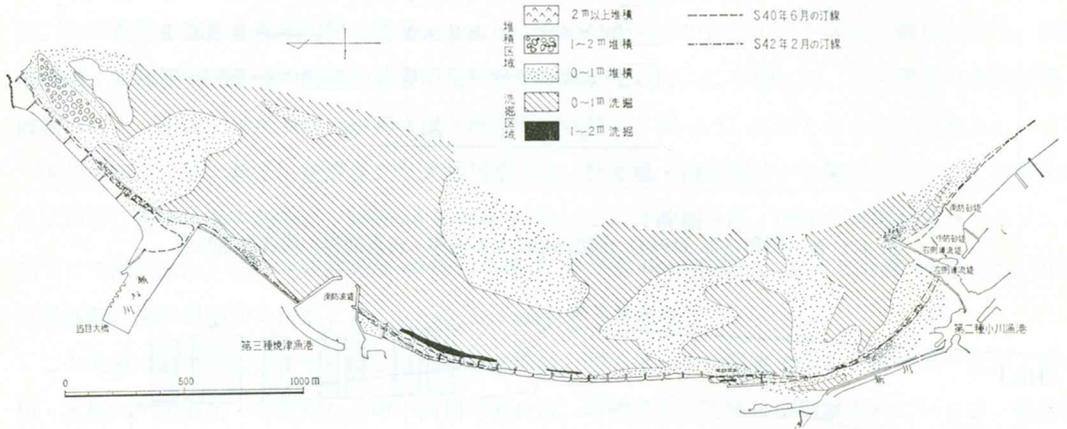
図4.12 焼津海岸の汀線変化（1965.6～1967.2）および海底地形変化（1966.8～1966.10）

まず、41年6月から1年半の期間における汀線の変化についてみると、小川漁港南・北防波堤の基部、城之腰海岸北部～焼津漁港南防波堤間、瀬戸川河口部、浜当目海岸南部における汀線の前進が目立つ。前進量は、瀬戸川河口の砂州でもっとも大きく、最大60mに達する。その他の部分での前進量は20～30m程度である。一方、この間に侵蝕されたのは、小川漁港北防波堤北方300～500mの区間と、焼津漁港南防波堤基部、浜当目海岸最北端付近で、後退量は全般に10～15mである。

昭和41年8～10月間の海底地形の変化は、台風26号に伴った暴浪によるところが大きいと考えられる。この間における海底地形の変化は、全体としてみると、堆積区域と洗掘区域とが交互に分布するが、面積的には洗掘区域の方が広い。堆積がとくに著しいのは、小川漁港南防波堤の基部で、ここでは2m以上も堆積したところがある。小川漁港の北側、鯛ヶ島海岸南部、瀬戸川河口左岸、浜当目海岸南部では、それぞれ汀線付近の狭い範囲で1～2mの堆積がみられる。反対に、1～2m洗掘されたところは、焼津海岸の突堤のすぐ前面に断続的にあらわれ、突堤先端部がかなりはげしく洗掘されたことを示している。

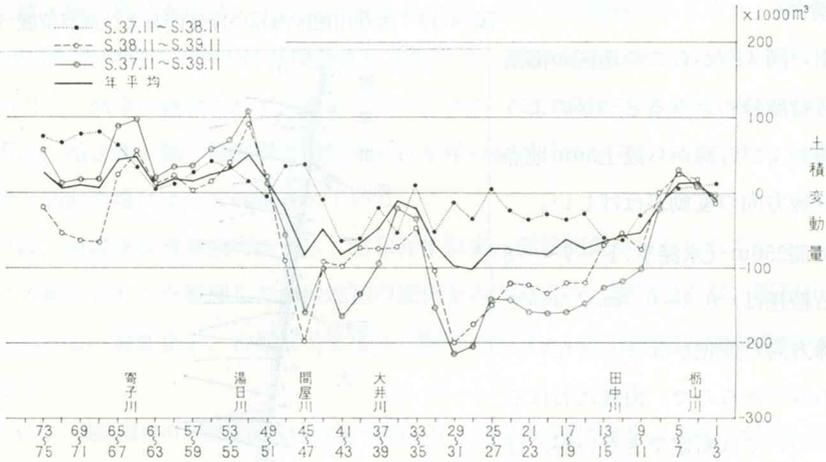
図 4.14 大井川地区海岸土積変動量 (1962.11~1964.11)

図 4.14 は、大井川地区海岸における昭和37年11月~39年11月の2年間の測線区間ごとの土積変動量を示したものである。この図から各測線間 (測線位置は図 4.13 参照) の土積変動量を見るとつぎのようである。No. 1~No. 9 の区域では、変動がほとんどなく、洗掘と堆積とがほぼバランスしている。No. 9~No. 49 の区域は、全般に洗掘の傾向にある。洗掘量は年により、また測線区間ごとに異なるが、年平均75,000 $m^3$ 程度が侵蝕されている。この間での最大洗掘区域は大井川河口左岸のNo. 29~No. 31 間であり、2年間で約200,000 $m^3$ 年平均約100,000 $m^3$ が洗掘されている。38年以降の変動量には、大井川港建設の影響

があると思われる。これについて洗掘量が大きいのは、No.27 から田中川河口左岸の No. 13 までの区間と、大井川右岸から問屋川河口付近までの区間である。これらの区間の洗掘量は、2年間で約  $100,000\text{m}^3$ 、年平均  $50,000\sim 60,000\text{m}^3$  である。湯日川河口付近から南では、測線によって多少の変動はあるが、全体として堆積の傾向にある。堆積量は、北部地区の洗掘量に比較して一般に小さく、湯日川河口・寄子川(坂口谷川)河口付近の約  $100,000\text{m}^3/2$  年、約  $50,000\text{m}^3/$ 年が目立つ程度である。なお、吉田町での聞取りによれば、吉田町の汀線は吉田港建設後10年間に、港の北側では前進し、港のすぐ南側では最大19m後退した。また、坂口谷川～湯日川間の海浜堆積物は、かつては砂が主であったが、港の建設後は礫にか変わったという。これは、前浜の表層をおおっていた砂が侵蝕されて、下部にあった礫が洗い出されたためと思われる。

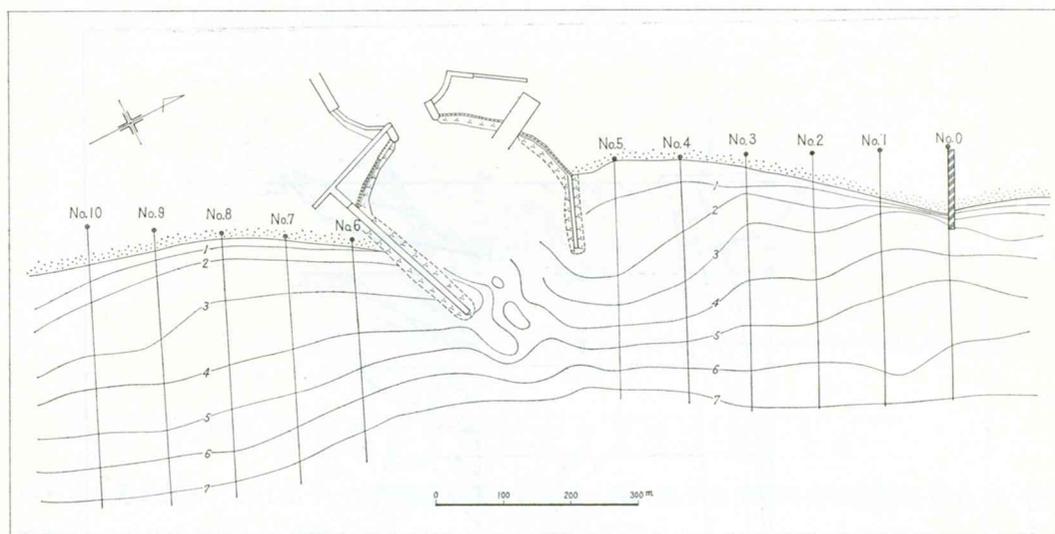
図 4.16 大井川港域深浅図および海底地形断面位置

場合と同じような傾向の変化がみられる。北防波堤より北側の海底は、測線 No. 4, No. 5 をのぞいて深掘りされており、測線 No. 1 では2年間に3.5mも深掘りされたところがある。測線 No. 4, No. 5 では、汀線から60~70m沖合までの区間は洗掘されているが、60~70mよりも沖側では逆に堆積を示している。これは、北に向う沿岸流が南・北防波堤先端部を回るところで流速を落とし、漂砂を堆積したためと考えられる。一方、南防波堤の南側の区域では、No. 8 測線以南の沿岸部で洗掘され、ことに汀線の後退量の大きい測線 No. 10 の沿岸部で最大2.5m洗掘されているが、全般的にみると堆積量が、洗掘量を上回っている。

掘込式港湾の港口に建設された防波堤を境として、その両側で海浜地形の変化の様相が対照的である例は、田子ノ浦港においてもみられる。以上のような海浜地形の短期間における著しい変化は明らかに、防波堤の建設により、沿岸を北進する漂砂がさえぎられるために生じたものである。北防波堤より北側における侵蝕の傾向は、図 4.14 にもみるように、次第に北方へ波及していく可能性が大きい。
