# 大阪・神戸・京都の 沖積層に関するトピックス ダイナミックな地層の解析から

増田富士雄

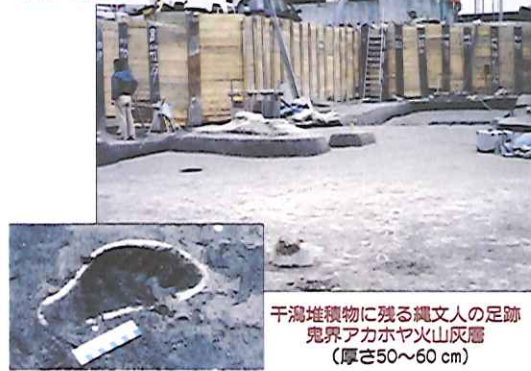
神戸市垂水

干潟堆積物に残る縄文人の足跡  
鬼界アカホヤ火山灰層  
(厚さ50~60 cm)

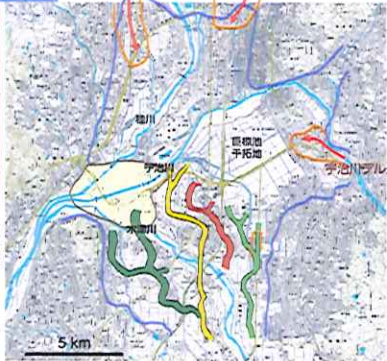
## 巨椋池の鳥趾状三角州流路と湖沼域

湖沼デルタシステム

低地に点在する弥生時代からの集落は、流路に伴って形成された河口州や自然堤防の微高地を利用している

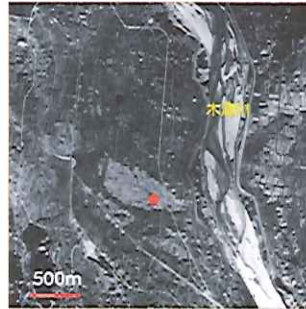
## 堤防決壊による破堤堆積物

1948年撮影の空中写真

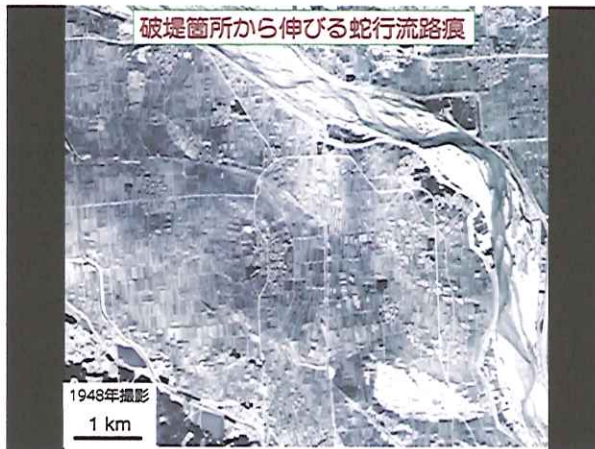
破堤箇所から伸びる蛇行流路痕

1948年撮影  
1 km

木津川下流の「旧河道」とされたものの多くは氾濫流路である可能性が高い

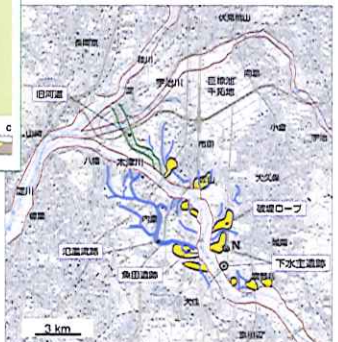
破堤ロープと氾濫流路

知られていなかった流路

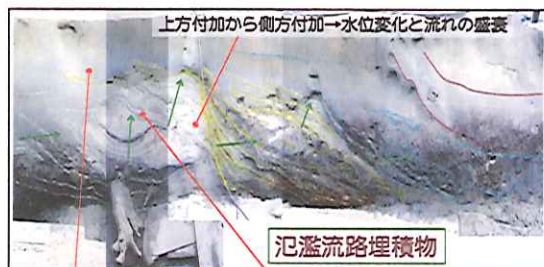
上方付加から側方付加→水位変化と流れの盛衰

氾濫流路埋積物

掃流と浮遊沈殿の場が連続→流速差

各単層は逆級化→氾濫層

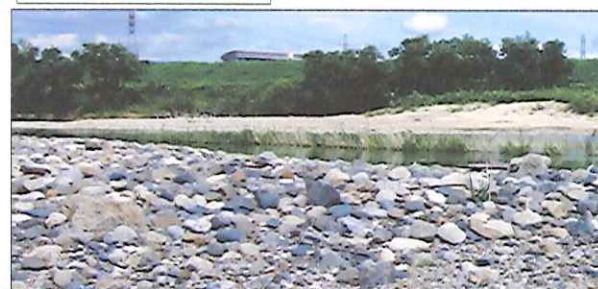
木津川河道の砂礫堆

木津川流路の砂礫州の粒径

=中礫(〜大礫) (-6.0~-3.5Φ)

氾濫流路の埋積物

=砂 (1~3.3Φ, 中〜極細砂)・泥 (+僅かに細礫)

氾濫流路の堆積は蛇行流路と同じで滑走斜面側から付加していく。この例では幅20 m程の流路が約700年で埋積している。しかも埋積初期ほど速い。

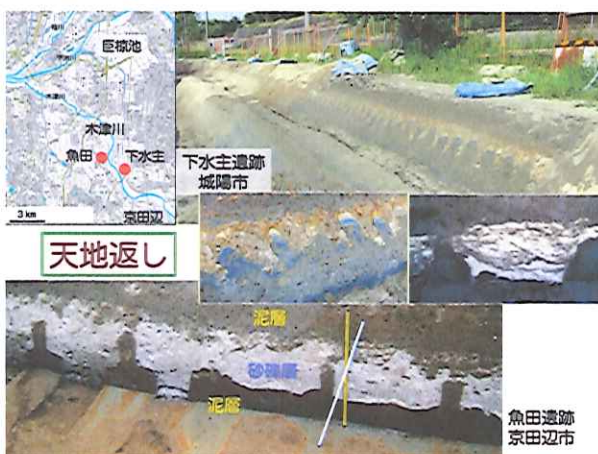
堆積速度(堆積量)を変えた人間活動

天地返し

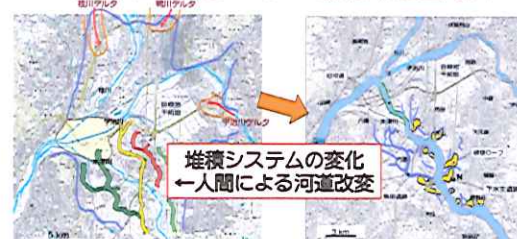
## 木津川：湖沼デルタ→破堤卓越型河川へ

堆積システムの変化  
←人間による河道改変

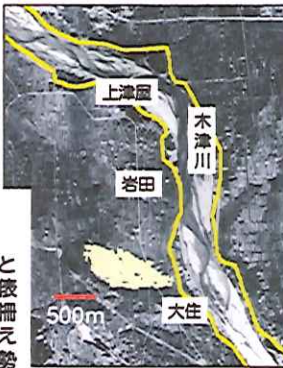
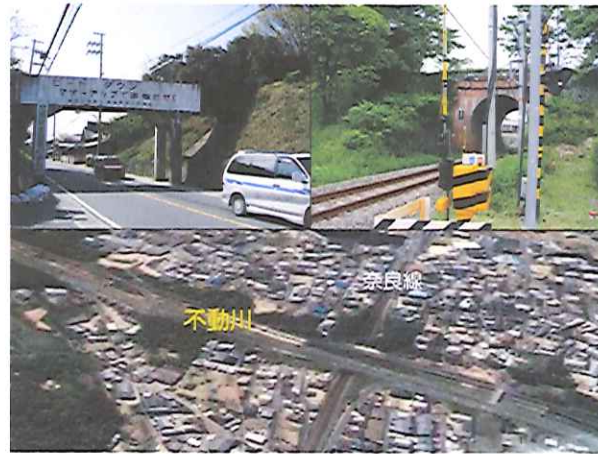
## 木津川流路にみる 破堤箇所（切口）の修築

### 江戸時代の修築工法

『堤の切所（きれしよ）を築立るときは、其の水深ければ下堀めは土俵にて埋立、内外の切口へ杭を打ち櫓（しがらみ）を掻き堤の地形を繕えて築立るなり。又至て深堀にて水勢強き処は、...  
或いは図の如く切口を残し、輪の如くに堤を築立修復するなり。』

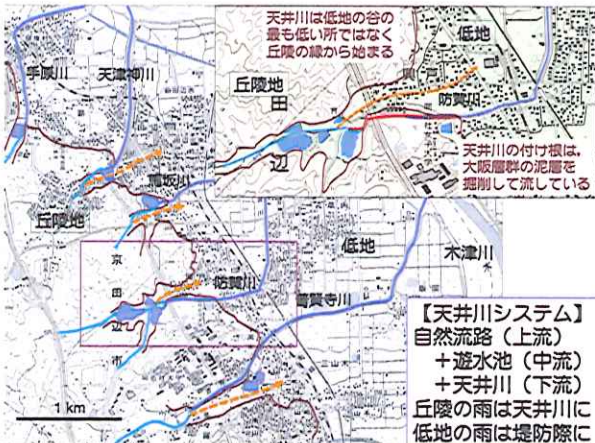
## 山城盆地の天井川の成立過程

乱伐で流出土砂が増え、  
本流の河床が上昇する。  
氾濫防止のため本流堤防の  
かさ上げが進むと、  
支流への逆流が発生。  
内水氾濫が発生し、悪水と  
なつて排水不良となる。  
その結果、天井川を造つた。

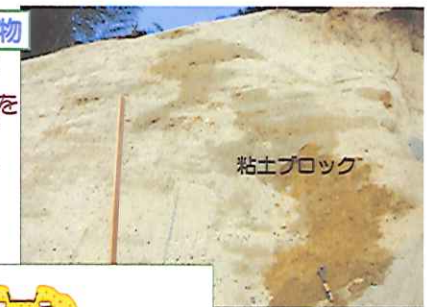
京田辺・防賀川

砂主体での構築を  
粘土ブロックで  
強化している

粘土ブロック

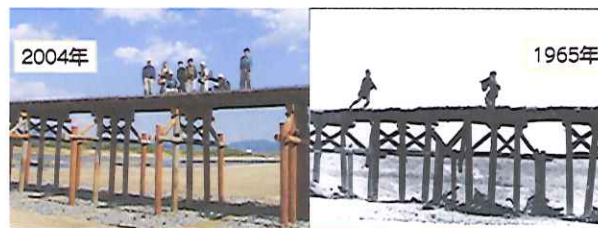
## 木津川、田辺付近での河床変動

1630年から100年間で5m上昇・乱伐

1740年以降 河床安定 ←治山・治水  
これ以後、明治・大正・昭和と同じ傾向が続く

（昭和30年代）  
砂利採取 1.5 m低下

河床1.3 m低下  
原因不明

←淀川本流の  
低水路掘削

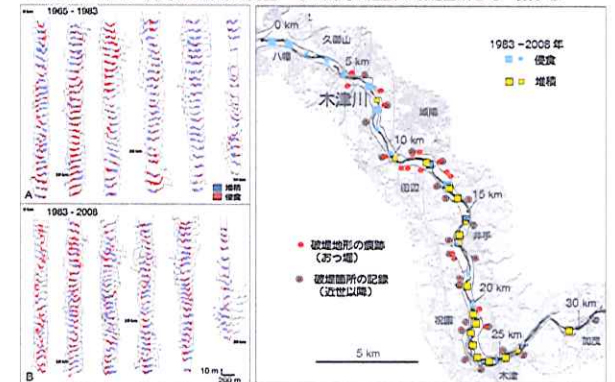
木津川では、砂利採取禁止後でも河床低下が進行している。その傾向は下流ほど大きい。地質は屈曲部で、侵食は直線部で発生。その傾向は過去の破堤箇所とも一致する。
